# Ammere/Gadme/Wiler

Gemeinde Blitzingen, Bezirk Goms, Kanton Wallis

ISOS  
Ortsbilder®

Aus drei Kleinsteilern bestehender Ort in sonniger Lage am steilen Südhang des Obergoms. Als einzige erhaltene Höhengensiedlung der Region vom Inventar erfasst, obwohl nicht mehr ganzjährig bewohnt. Guter Bestand an bäuerlichen Bauten aus dem 17. und 18. Jahrhundert.

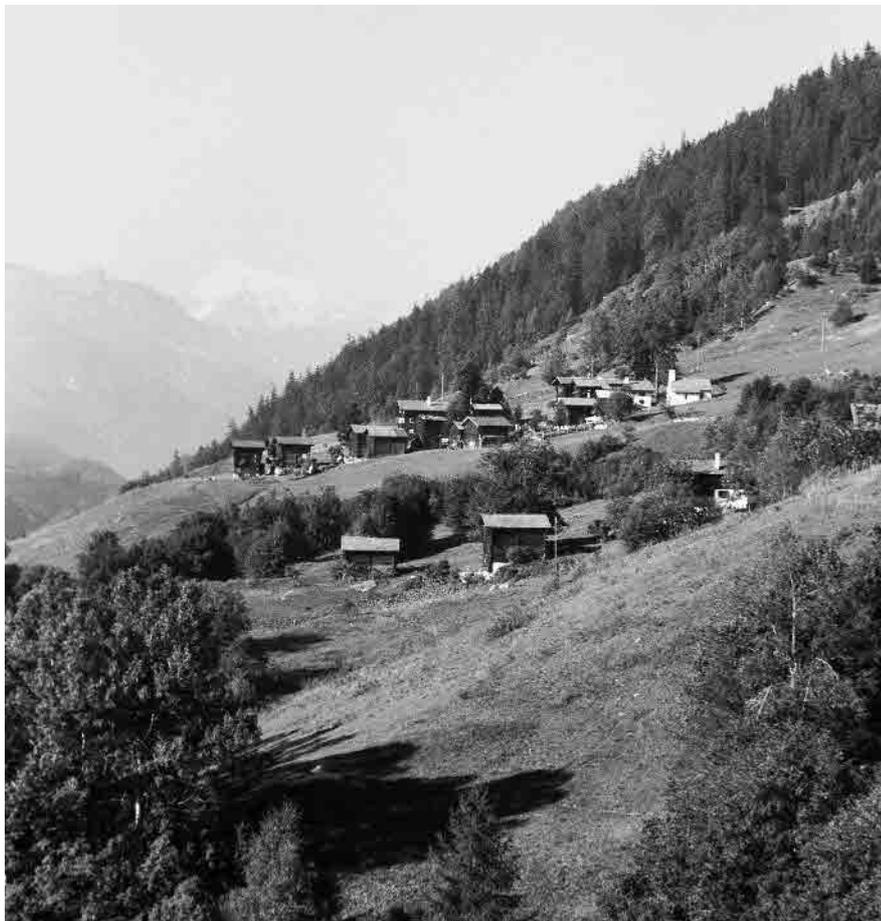
1 Gadme und Wiler

0.3.5	Wohnhäuser in Wiler, erb. 1525, 1530 und 1682						o		1, 2, 7
	0.3.6	Innerer Freiraum von Wiler, sekundär durch Abbrüche entstanden, Zier- und Nutzgärten						o		3
E	0.0.7	Kapelle Hl. Kreuz, einfacher Bau von 1808, räumliches Bindeglied zwischen Ammere und Gadme				×	<b>A</b>			10, 13, 15

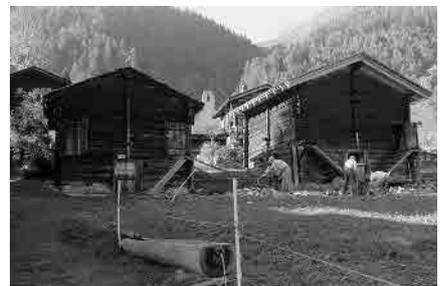
3

gewöhnlich alt, sie gehen in die erste Hälfte des 16. Jahrhunderts zurück und zeigen den für Epoche und Region charakteristischen Vorschutz. Das untere Wohnhaus datiert von 1682. Alle drei stehen auf hohen, weiss verputzten Sockeln und sind mit Friesen geschmückt. Auch die Stadel, Gaden und Speicher entsprechen der regionaltypischen Bauweise und stehen vorzugsweise auf hölzernen Unterbauten, Stelzen und runden Steinplatten. Einige sind zu Ferienhäusern umgebaut. Seit in der Ortsmitte das Backhaus und möglicherweise weitere Nutzbauten abgegangen sind, besitzt der Weiler einen stimmungsvollen inneren Freiraum, in welchem gepflegte, umzäunte Gärten liegen und der vom steilen Hauptweg durchquert wird (0.3.6).

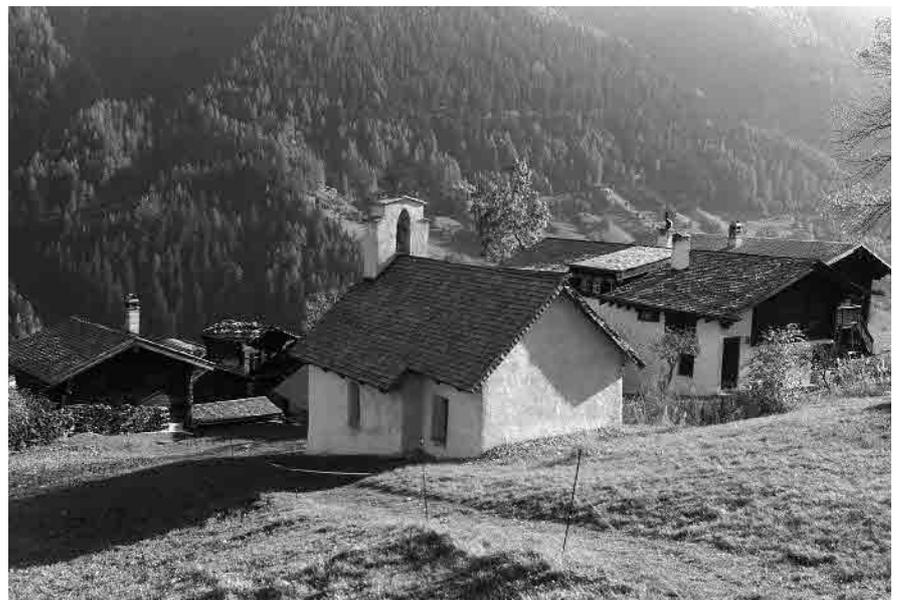
7

In Wiler (0.3), der grössten und dichtesten Ansammlung von Bauten, steht zuoberst eine kleine Kapelle (0.3.4). Sie stammt aus der ersten Hälfte des 17. Jahrhunderts und ist der einzige Steinbau der Siedlung. Darunter erstreckt sich die Profanbebauung, erschlossen durch einen in der Falllinie des Hanges verlaufenden Weg. Dieser ist, genauso wie die Erschliessungswege von Ammere und Gadme, nicht einmal bekiest, sondern mit Gras bewachsen. Die Anordnung der Bauten ist bemerkenswert: Die drei Wohnhäuser (0.3.5) stehen alle am Westrand der Siedlung, während die paarweise gestaffelt hintereinander stehenden Nutzbauten auf der Ostseite eine Art Schutzwall gegen den Graben hin bilden. Sämtliche Dachfirste verlaufen in der Falllinie des Hanges. Die beiden oberen Wohnhäuser sind ausser-

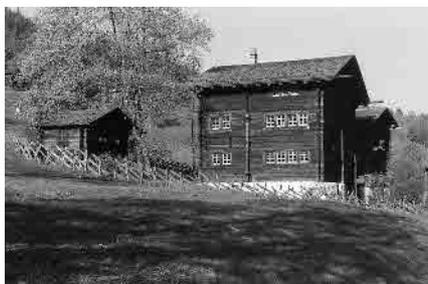
8 Gadme

Gadme (0.2), die mittlere und kleinste Baugruppe des Ortes, besteht aus zwei besonders stattlichen Wohnhäusern, vier Stallscheunen und zwei Stadeln. Alle Dachgiebel sind gegen das Tal hin orientiert. Die beiden in regionaltypischer Blockbauweise erstellten Wohnhäuser (0.2.3) heben sich durch ihre Grösse deutlich von den Nutzbauten ab. Sie wurden 1665 beziehungsweise um 1711 erbaut. Ihr niedriger Sockel tritt nur auf der Talseite in Erscheinung. Einen wichtigen Anteil an der geschlossenen Gesamtwirkung von Gadme haben die Bäume und Baumgruppen am Siedlungsrand. Auch hier dringt das Wiesland bis in die Bereiche zwischen den Häusern vor.

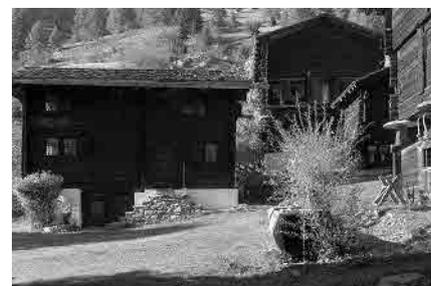
11 Ammere

Ammere (0.1) liegt in einer durch einen gut ausgeprägten Sporn gebildeten Mulde. Die hölzerne Baugruppe besteht aus zwei Wohnhäusern und einem Dutzend Nutzbauten, die sich um einen lang

gestreckten freien Innenraum herum gruppieren. Interessanterweise unterscheiden sich die Wohn- und Nutzbauten – alles sonnengebräunte Blockbauten – grössenmässig kaum voneinander. Sämtliche Dächer sind mit Schindeln bedeckt. Die Firste verlaufen entweder in der Falllinie des Hangs oder rechtwinklig dazu. Die Wiesen reichen bis an die Bauten heran. Auch der zentrale Freiraum (0.1.1) ist heute mit Gras bewachsen; eine Linde setzt einen markanten Akzent. Die beiden Wohnhäuser (0.1.2) stammen von 1640 und 1771. Die Anlage wirkt etwas künstlich; tatsächlich wurde der Weiler nach 1972 von privater Seite zu einer Art Freilichtmuseum ausgebaut. Der Initiant liess mehrere Speicher und Gaden aus der Umgebung neu aufstellen und den Ring um den Zentralraum enger schliessen.

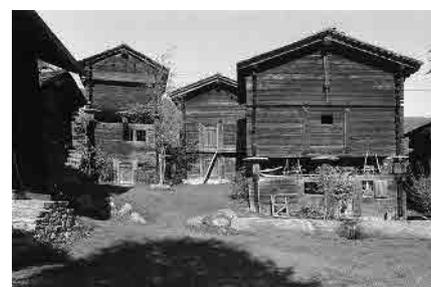
0.1.1	Innerer Freiraum von Ammere, sehr stimmungsvoll						o		11, 12
	0.1.2	Wohnhäuser in Ammere, erb. 1640 und 1771						o		11, 15
	0.2.3	Wohnhäuser in Gadme, erb. 1665 und A. 18. Jh.						o		8–10, 15
E	0.3.4	Andreaskapelle, 1. H. 17. Jh., Frontgiebel mit Glockentürmchen				×	<b>A</b>			1, 7
