Bodmen

Gemeinde Blitzingen, Bezirk Goms, Kanton Wallis

ISOS
Inventar der schützenswerten Ortsbilder
der Schweiz

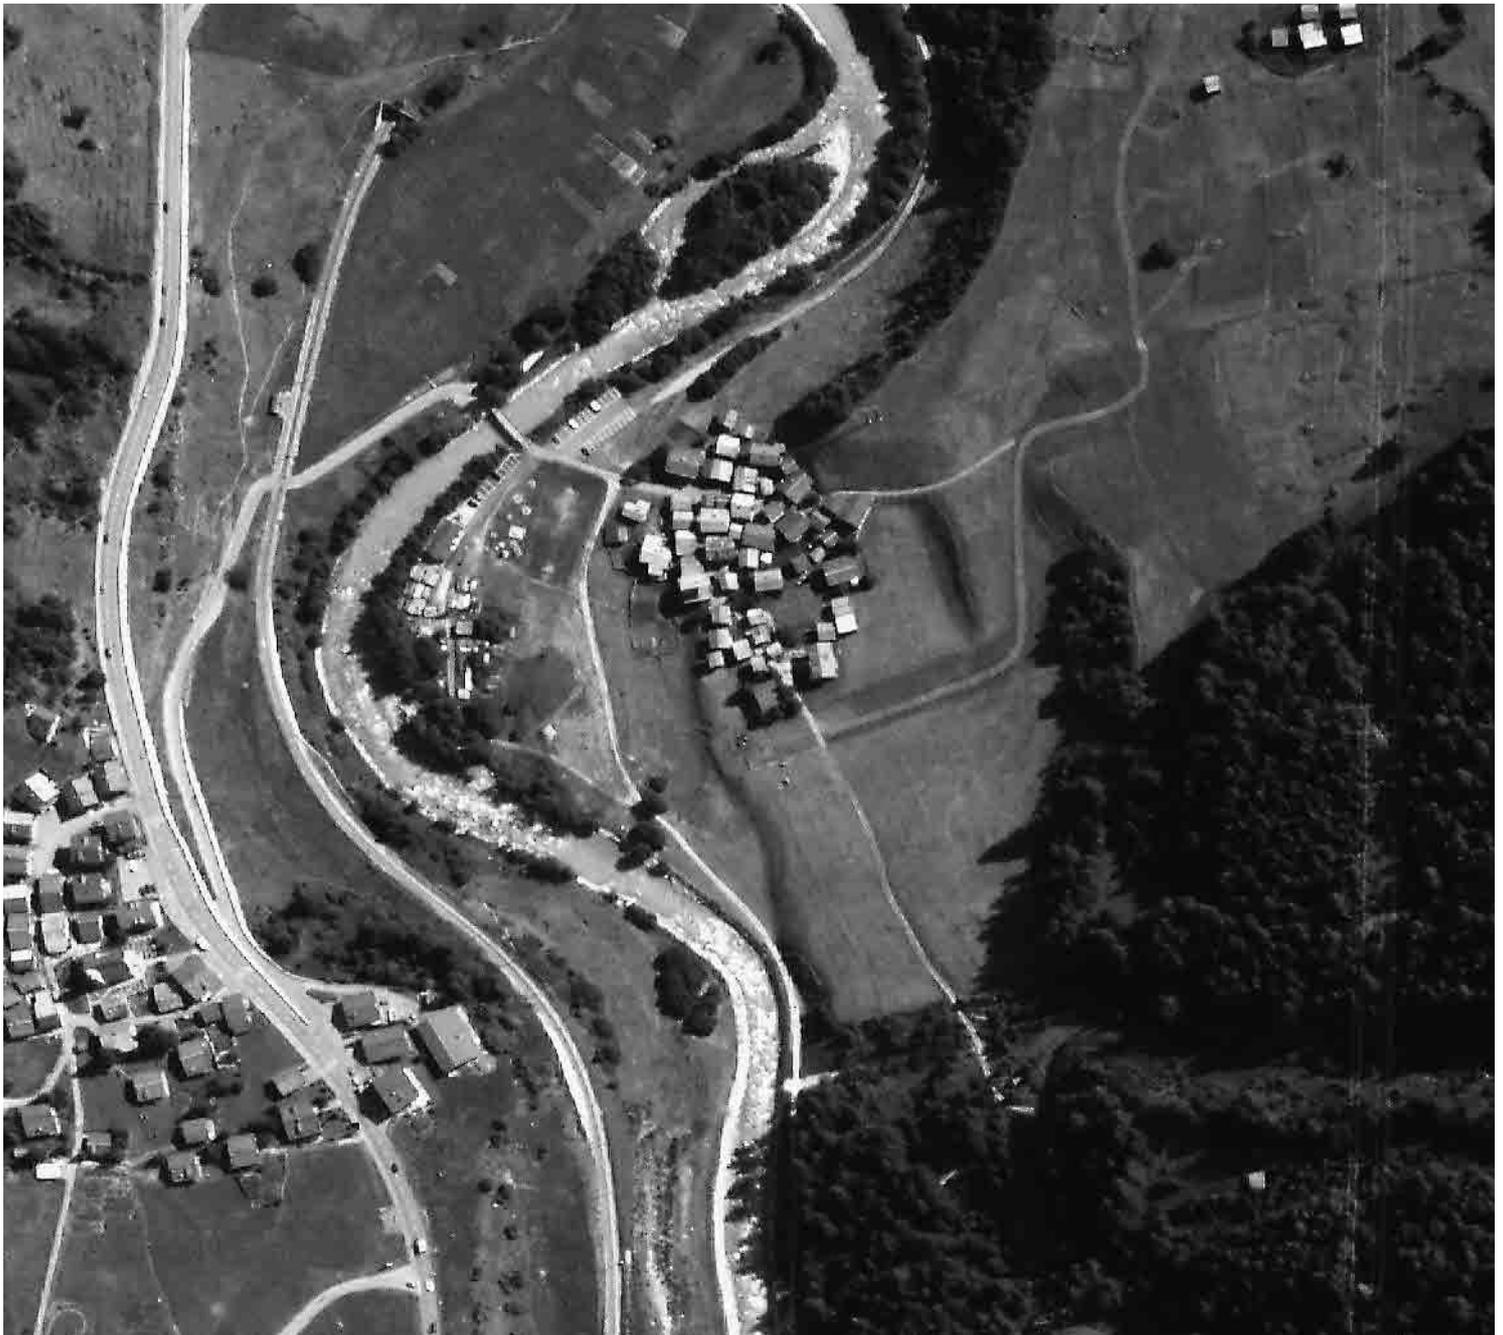
Flugbild 1998, © Luftbild Schweiz, Dübendorf

Geschlossener Weiler mit rechtwinklig zueinander stehenden Dachfirsten. Völlig unverbaute Lage in einer Schleife des Rotten. Einzige linksufrige Siedlung des Obergoms. Am linken Bildrand das nach Brand 1932 wieder aufgebaute Dorf Blitzingen.

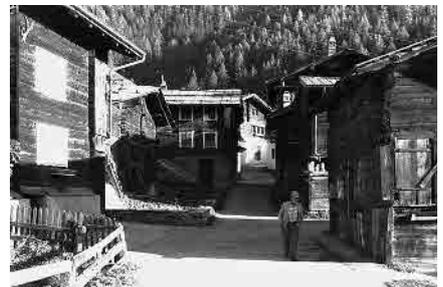
3 Hauptgasse

1.0.2	Haupterschliessungsgassen						o		3,5,6
	1.0.3	Ehem. Mühle und Backhaus, zwei unscheinbare Bauten am vorderen Siedlungsrand, vermutlich 19. Jh.						o		1

Obwohl Bodmen die Form eines verschachtelten Haufendorfes besitzt, ist sein Erschliessungssystem leicht erfassbar; das sonst in den Orten der Region typische Gewirr schmaler Fusswege fehlt. Das asphaltierte Zufahrtssträsschen führt geradlinig zur Kapelle hinauf. Drei Nebenachsen zweigen annähernd rechtwinklig von ihm ab, die mittlere dominiert und führt – genauso wie die Hauptachse – in die Felder. Im oberen Ortsteil beziehen sich die Bauten in ihrer Stellung auf den topographisch markanten Geländesporn, im unteren Teil tendieren sie zu Reihen.

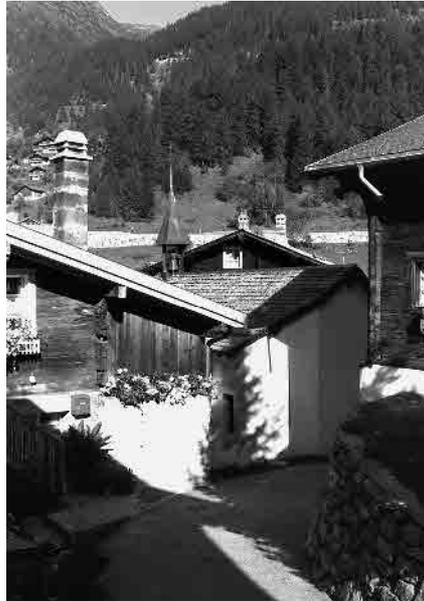
6 Kapelle von 1722

Art	Nummer	Benennung	Aufnahmekategorie	Räumliche Qualität	Arch. hist. Qualität	Bedeutung	Erhaltungsziel	Hinweis	Störend	Bild-Nr.
G	1	Geschlossene haufenförmige Siedlung, Bauten vorwiegend E. 16.– A. 19. Jh.	A	×	×	×	A			1–8
U-Zo	I	Talboden des Rotten, mit Sportplatz, Sägerei, Pflanzgärten und Parkplatz, Ortsbildvordergrund	a			×	a			1,4
U-Ri	II	Wieshang hinter der Siedlung, Ortsbildhintergrund	a			×	a			1,8
E	1.0.1	Kapelle, hübscher Putzbau inmitten der Holzhäuser, nach Dorfbrand von 1722 neu errichtet				×	A			6

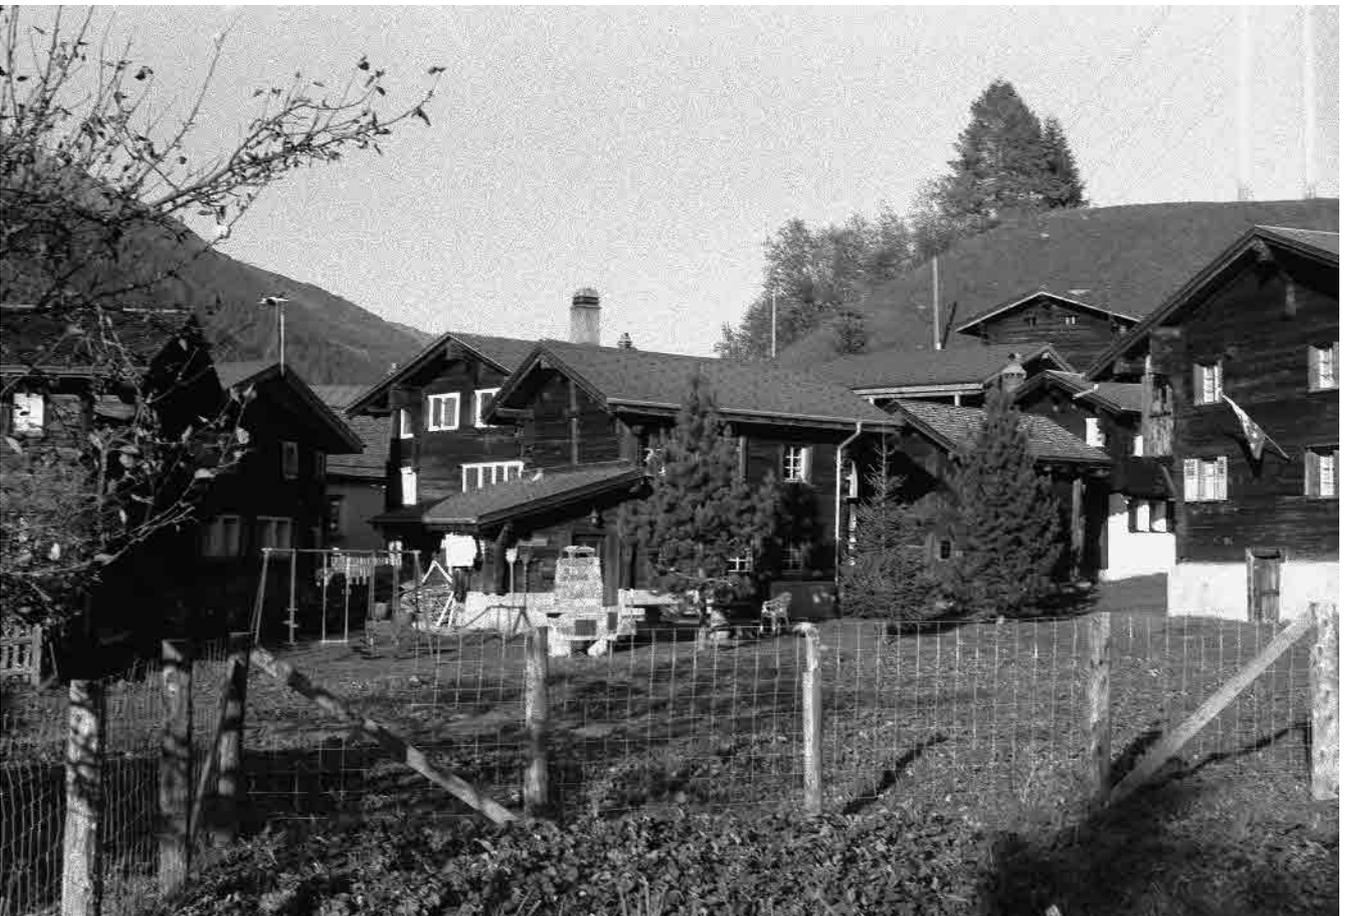
8 Innerer Freiraum

1.0.4	Waschhaus, schlichter Mauerbau neben der Kapelle, dat. 1960						o		
	1.0.5	Teilchammere, zweigeschossiger Blockbau, dat. 1731						o		
	1.0.6	Innerer Freiraum: Matten, Obstbäume und Gärten						o		8

Die Wohnhäuser, ein gutes Dutzend, sind regelmässig über den ganzen Ort verteilt. Die vergleichsweise kleinen Holzhäuser stammen hauptsächlich aus zwei Zeiträumen: jene im Zentrum aus dem späten 16. Jahrhundert bis um 1630, jene am Rand aus der zweiten Hälfte des 18. Jahrhunderts bis um 1830. Nutzbautenquartiere, wie sie anderenorts häufig vorkommen, sind keine vorhanden, sieht man von der kurzen, aber prägnanten Stallzeile an der untersten Quergasse ab. Als Mauerbauten heben sich die kleine Kapelle (1.0.1) und das bescheidene Waschhaus daneben (1.0.4) von der übrigen Bebauung ab. Die Häuser stehen so dicht, dass kein Raum für speziell genutzte Zwischenbereiche bleibt. Die Pflanzgärten liegen an der Peripherie, vor allem an jener im Westen. Sehr stimmungsvoll ist der sekundär entstandene innere Freiraum mit seinen in der Region eher seltenen Obstbäumen (1.0.6).
