Dorf

Geschinen

Gemeinde Geschinen, Bezirk Goms, Kanton Wallis

ISOS
Inventar der schützenswerten Ortsbilder
der Schweiz

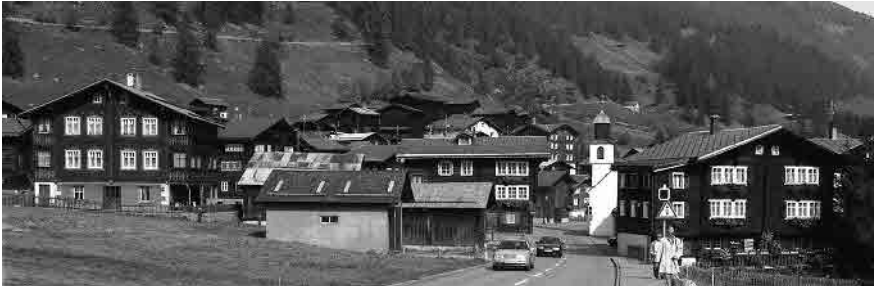
1 Furkastrasse

als geschlossene Ganzheit erleben. Umso überraschender ist, dass sich das Innere klar in mehrere Teile gliedern lässt. Unterster Teil ist der in einer Kurve verlaufende Hauptstrassenraum, der wegen seiner Breite als Zäsur erscheint. Die Strasse hat den intensiven Durchgangsverkehr aufzunehmen und das ganze Dorf zu erschliessen. Sie wird zwar von mehreren wertvollen Bauten gesäumt, darunter der Kapelle auf der einen und einem ausserordentlich prächtigen Stadel auf der anderen Seite, doch fällt der Hauptstrassenraum wegen der ausgeräumten Ränder und verschiedener baulichen Eingriffe aus jüngerer Zeit qualitativ von den übrigen Dorfteilen ab. Einen beinahe malerischen Akzent setzt die weiss verputzte Barockkapelle (1.0.4). Sie steht dicht am Strassenrand, ihr eigenwilliger Turm zieht die Blicke auf sich; dieser schliesst gegen oben mit einem vorkragenden Würfel und einer italianisierenden Laterne ab. Unmittelbar davor, wo sich der Strassenraum zu einem Platz ausweitet (1.0.3), befindet sich die zentrale Kreuzung. Von hier aus laufen sechs Strassen und Wege sternförmig auseinander. Die Situation ist dermassen unübersichtlich, dass für die Fussgänger eine Lichtsignalanlage erstellt werden musste.

Die heutige Durchgangsstrasse sollte redimensioniert, ihr Schneisencharakter rückgängig gemacht werden.

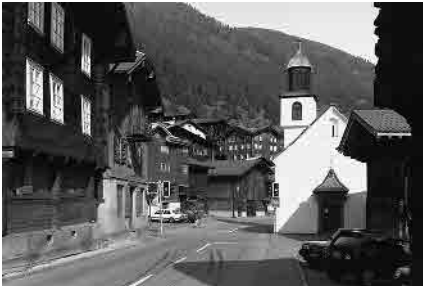
1.0.3	Hauptplatz bei zentraler Kreuzung, markiert durch kleine öffentliche Anlage mit Holzbrunnen						o		2
E	1.0.4	Kapelle St. Sebastian, stattlicher Barockbau von 1750, Glockenturm mit eigenwilliger Laterne von 1893				×	A			1,2,12,13

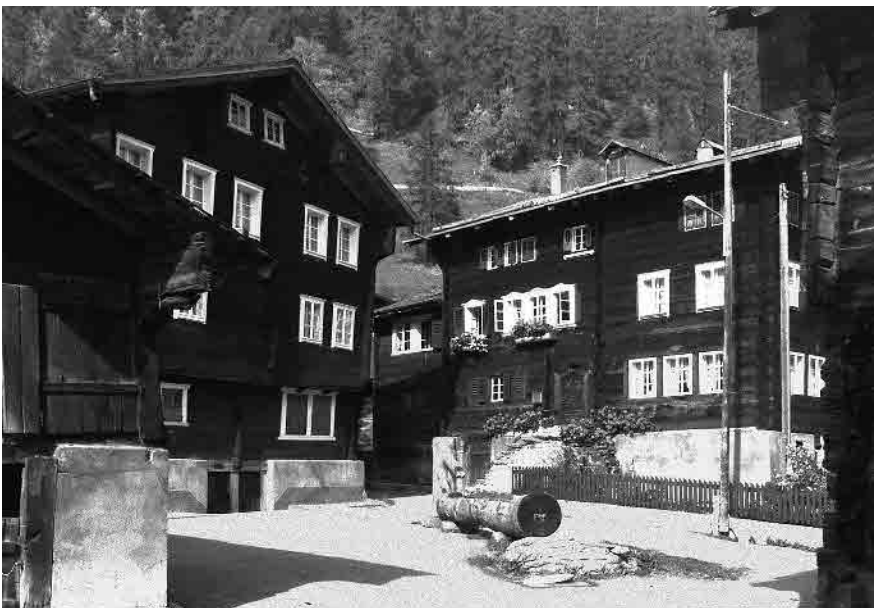
5 Dorfplatz

1.0.1	Verlauf der Hauptgassen im Anschluss an den alten Talweg						o		
	1.0.2	Alter Dorfplatz mit Brunnen, an der Nordseite ehem. Schulhaus, heute Gemeindehaus, dat. 1668/1719						o		5

Einen zweiten Schwerpunkt setzt im inneren Ortsbild der alte hofartige Dorfplatz (1.0.2). Er wird von stattlichen Blockbauten gesäumt und zeichnet sich durch einen neueren Brunnen aus. Auf seiner Nordseite steht das ehemalige Schul- und heutige Gemeindehaus, das mit dekorativen Friesen geschmückt ist und einen schönen Eingang mit eingekerbtem, die Jahreszahl 1719 tragenden Rundbogen besitzt. Vom Platz aus führt die besonders dicht bebaute Dorfgasse in Richtung des Biels, eines steilen Hügels am Nordrand der dörflichen Siedlung.

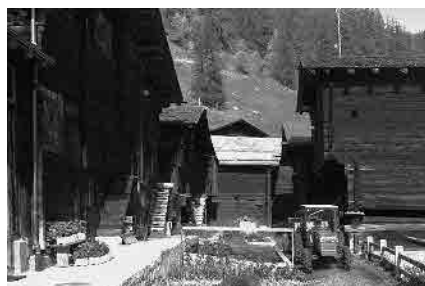
1.0.5	Quartier von Nutzbauten am oberen Dorfrand						o		8
	1.0.6	Backhaus, erb. 1928, im Erdgeschoss Schlacht- und Waschraum						o		
	1.0.7	Ehem. Sennerei, Massivbau um 1900						o

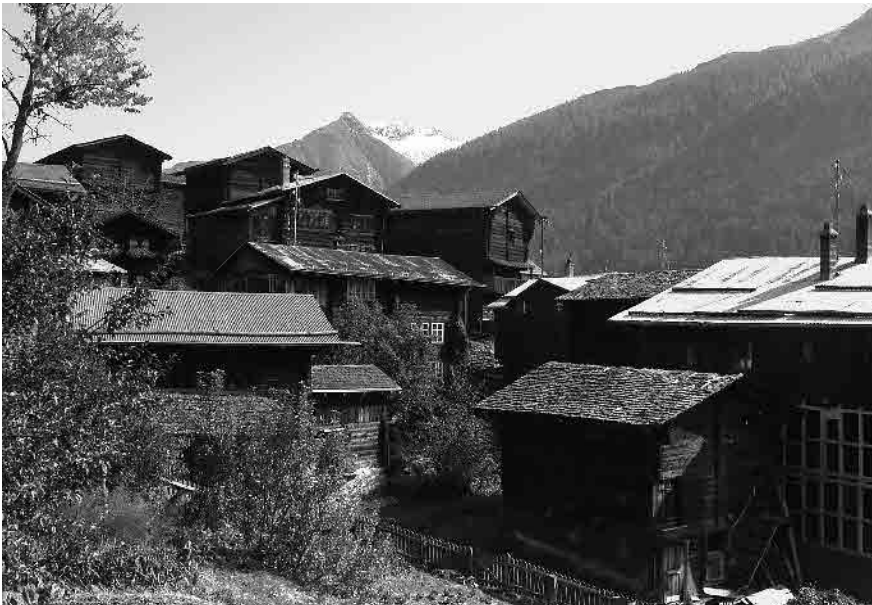
10 Stadelgruppe auf dem Biel

Der Felshöcker trägt eine einzigartige Stadelgruppe (1.1). Mit ihren knapp zwanzig Stadeln und Ställen meist überdurchschnittlicher Grösse gilt sie als schönste Gruppe von Nutzbauten des ganzen Goms. Die Stadel sind ausserordentlich hoch geschossen, sie stehen auf Beinen und Steinplatten. Durch ihre teilweise radiale Anordnung nehmen sie die topographische Situation subtil auf. Ein mit Gras bewach-

sener Weg erschliesst die Stadel ringförmig. Die unregelmässigen Zwischenräume kulminieren am höchsten Punkt in einem kleinen, unklar definierten Freiraum. Sämtliche Zwischenbereiche bestehen aus Wiesen, Brennesseln und Miststöcken. Der Erhaltungszustand der Stadel ist unterschiedlich. Nur wenige werden noch gebraucht, die meisten stehen leer oder sind zu Wochenendhäuschen umgebaut worden. Die Nutzbauten auf dem Biel bieten ein räumliches Erlebnis, prägen aber durch ihre exponierte Lage auch die äussere Ortsansicht. Eine weitere Konzentration von Nutzbauten findet sich am Westrand des Dorfkerns (1.0.5). Die Bebauung erreicht hier aber nicht die räumlichen Qualitäten der Baugruppe auf dem Biel. Die Gaden, Stadel und Speicher sind eher locker angeordnet, da und dort bilden sie kurze Reihen.

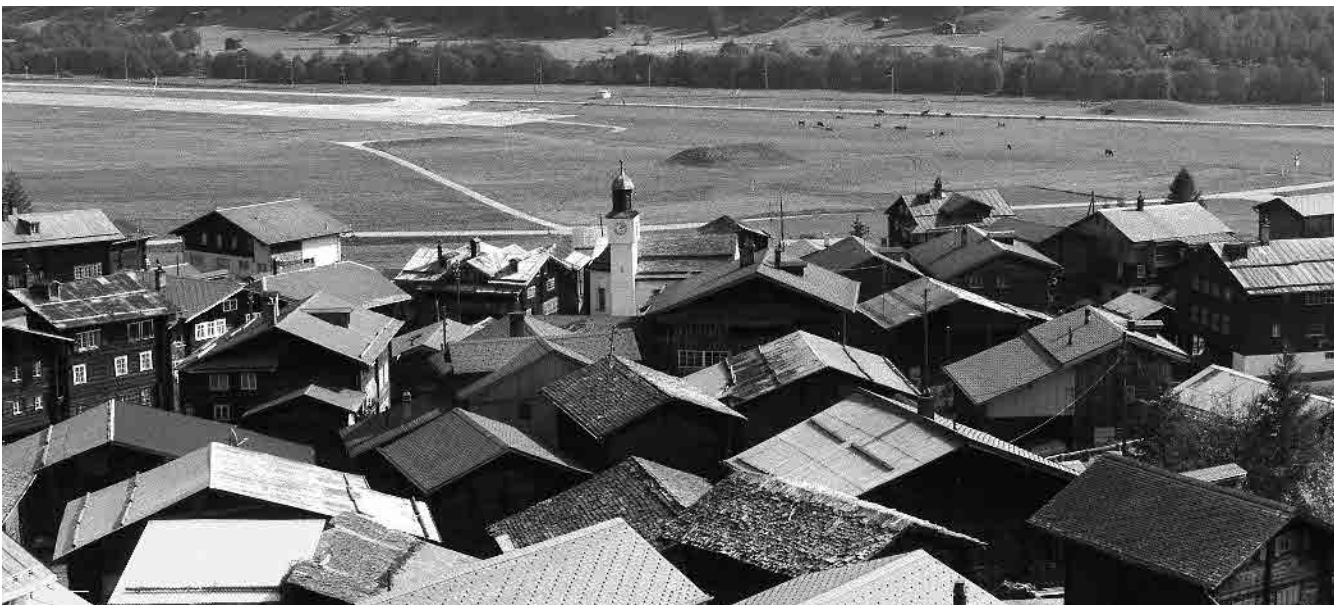
0.0.13	Stallscheune, wegen ihres grossen Volumens leicht störend						o		
	0.0.14	Geleise und Wartehäuschen der Furka-Oberalp-Bahn FO						o		
	0.0.15	Rotten/Rhone, von Bäumen gesäumter Flusslauf						o		12

0.0.16	Piste des Militärflugplatzes Ulrichen						o		12
	0.0.17	Lawinenkanal im Osten des Dorfes						o		
	0.0.18	Zwei exponiert gelegene Chalets, den alten Ortsrand verstellend, das untere 1999 von Lawine beschädigt						o	o	13

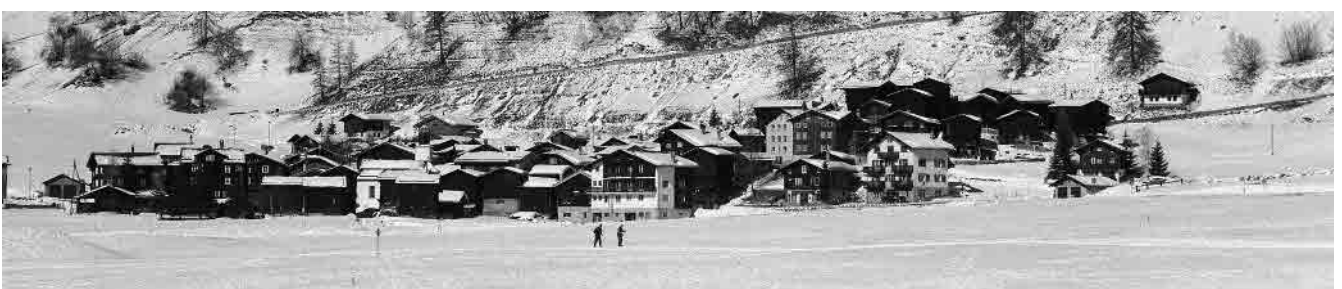
13 Dorfrand vor Lawinengang 1999

1.0.8	Verputztes Wohnhaus aus dem 19. Jh., etwas auffällig						o		
	1.0.9	Zwei Häuser mit Gewerbe- bzw. Geschäftslokal, 2. H. 20. Jh., durch Grösse, Balkone und helle Farbe die Silhouette beeinträchtigend; nordseitiges Gebäude 1999 von Lawine zerstört						o	o	13

Die katastrophalen Lawinnenniedergänge im Februar 1999 haben den Kern verschont, am östlichen Rand aber ein grosses Haus zerstört (1.0.9, nördlich der Strasse) und ein weiteres schwer beschädigt (0.0.18, unten).

Die hell verputzten Häuser, welche die Silhouette des alten Kerns beeinträchtigen (1.0.8, 1.0.9), sollten eine adäquatere, dunklere Farbe erhalten. (Braun als Holzimitation kommt dabei allerdings nicht in Frage!)

Die Neubautätigkeit ist möglichst auf den dafür ausgeschiedenen Ortserweiterungsbereich (III) zu konzentrieren. Die Chalets rund um die alte Siedlung (0.0.18, 0.0.19) beeinträchtigen die Silhouette.
