GEMEINDE
GOMS

Unwetter 29./30. Juni 2024

Infoveranstaltung vom 03. Juli 2024

Massnahmen der 4 Hauptseitenbäche im Detail

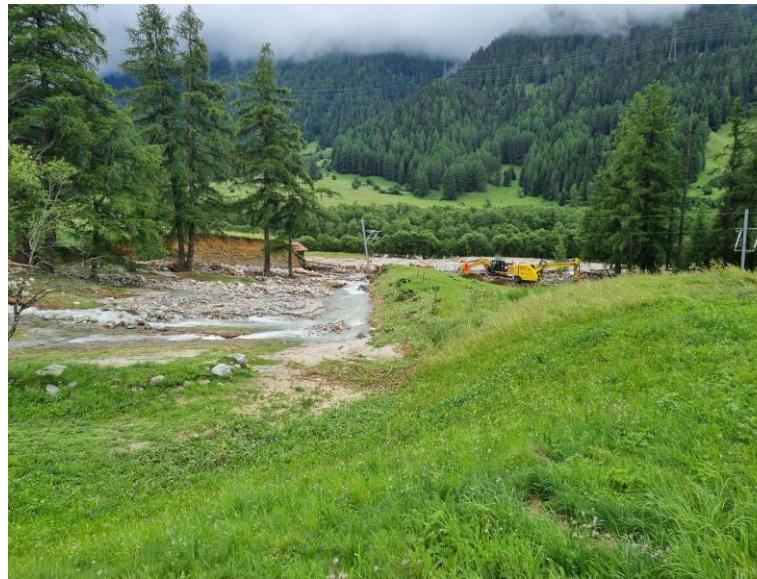
Walibach Massnahmen

Walibach Ereignis

- Murgang Ablagerung im Lawinendamm
- Massive Schäden der Mauer
- Ablagerungen und starke Überflutung im Auslauf unterhalb des Dorfes
- Unterspülung der Bahngleise
- Schäden an landwirtschaftlicher Liegenschaft

- Sofortige Umleitung des Bachs in den Gewässerlauf zwischen dem Lawinendamm
- Wiederherstellung Geleisanlage (MGB)
- Grobräumung des Kulturlandes
- Sanierung der Mauerschäden

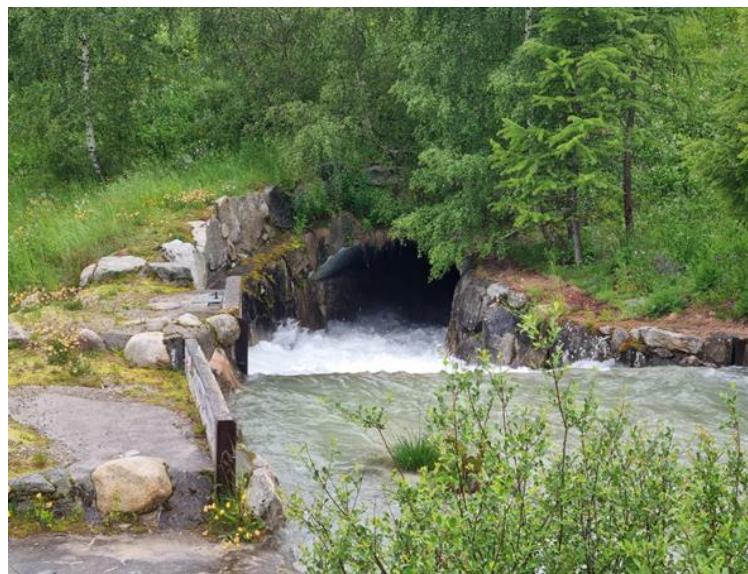
Walibach Zukunft

- Projektidee 2023
- Definitive Umleitung des Walibachs
- Durchlass beim Damm wird reduziert auf ein Minimum (Wasserleitung)
- Rückbau Mauer - Renaturierung

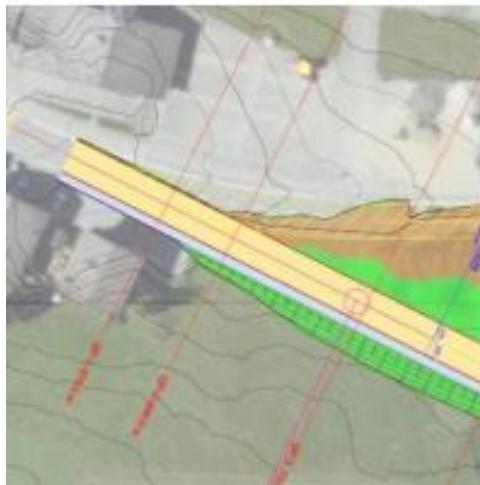
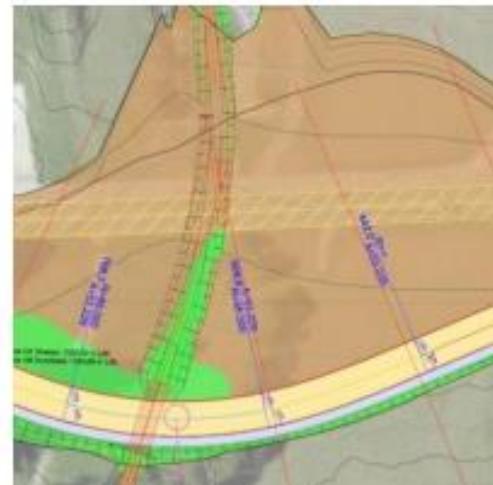
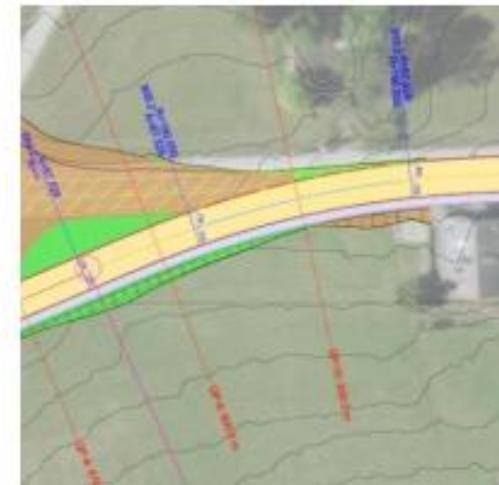
Reckingerbach Zukunft

- Verlegung Kantonsstrasse
- Veränderung des Geländeprofils

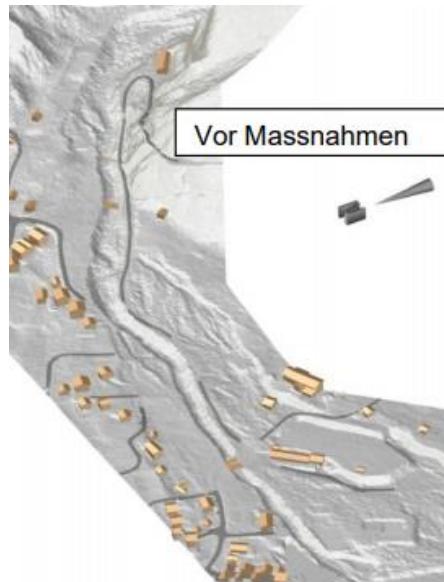
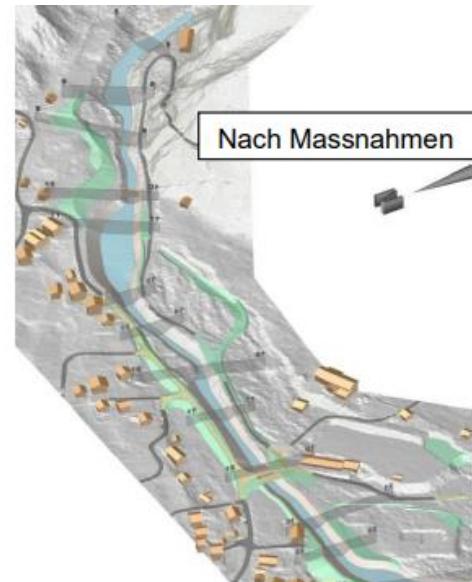
Blinnenbach Zukunft

- Projektaufnahme 2013 (Vorstudie)
- Projektstand, Plangenehmigungsverfahren seit 2022
- Vorgezogene Massnahmen aufgrund von Schäden nach Murgang 2023

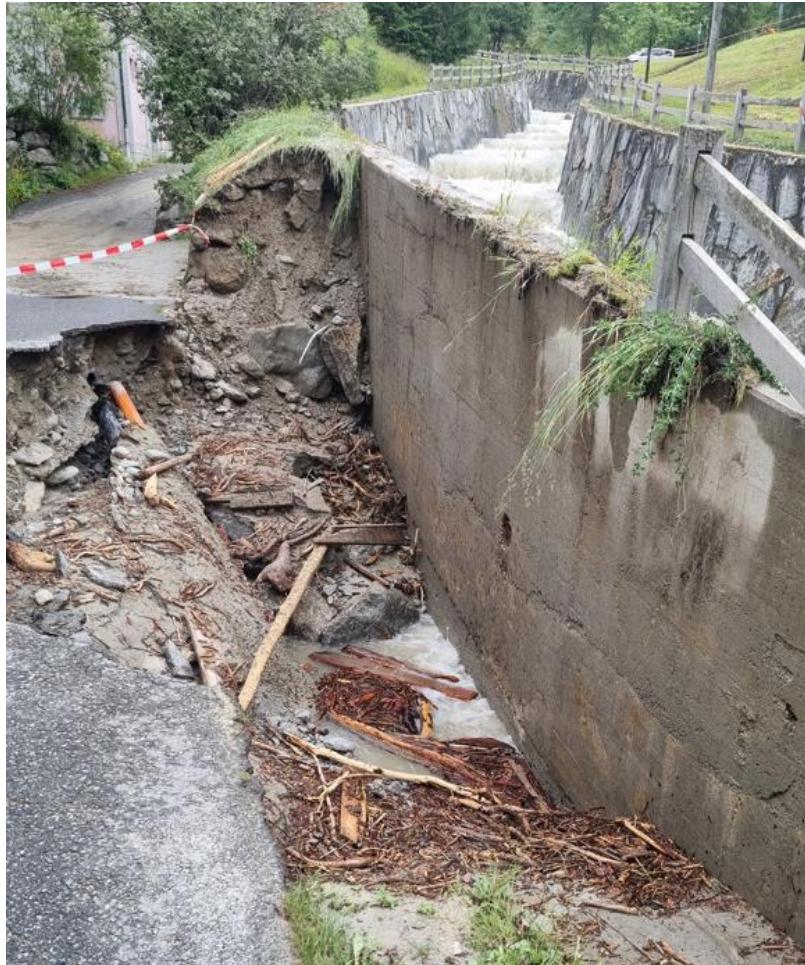
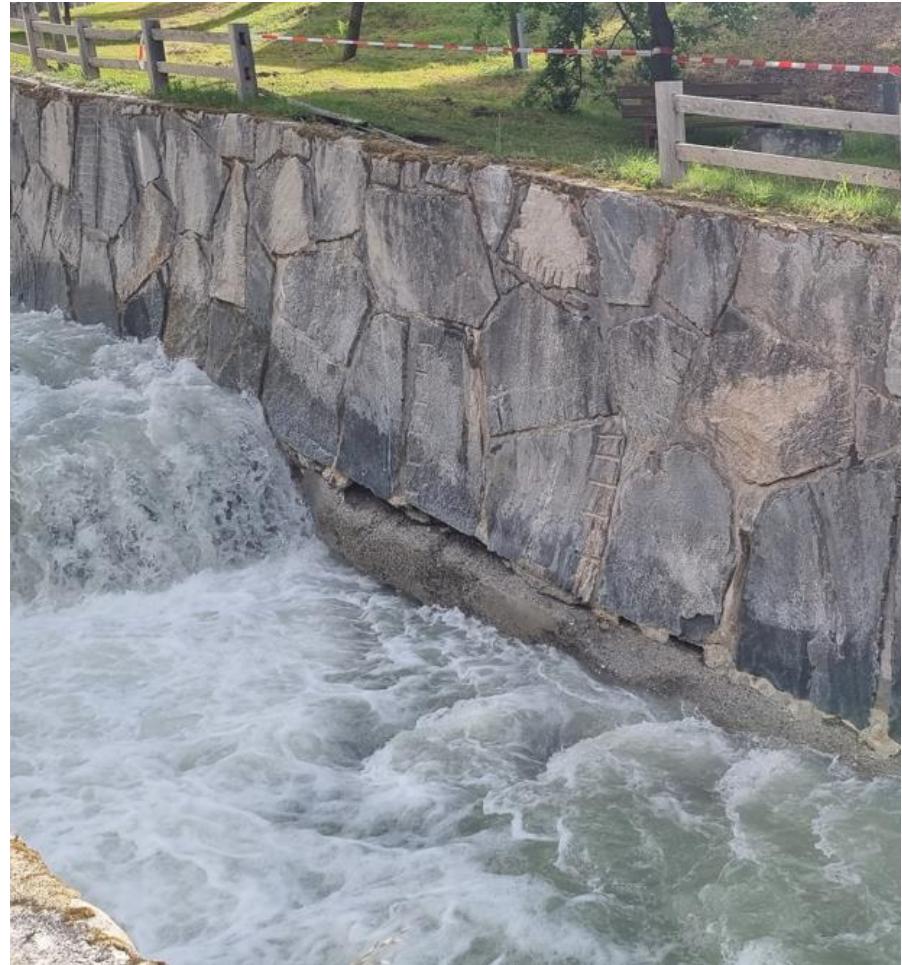
Münstigerbach Massnahmen

- Geschiebesammler nach mehreren Murgängen überflutet
- Strake Unterspülungen der Bachsohle und der Mauerfundamente
- Auf Folge dessen, Erdlöcher entlang der Bachmauer durch das Dorf
- Überflutung im unteren Bachverlauf
- Gefährdung einer Liegenschaft

- Geschiebesammler muss direkt geleert werden, Inhalt 70'000 m³
- Bachsohle mit grossen Steinen stabilisieren
- Erdlöcher festigen und auffüllen
- Weitere Unterspülungen verhindern
- Bachlauf in ursprüngliches Bett zurück führen
- Grobräumung Kulturlandschaft

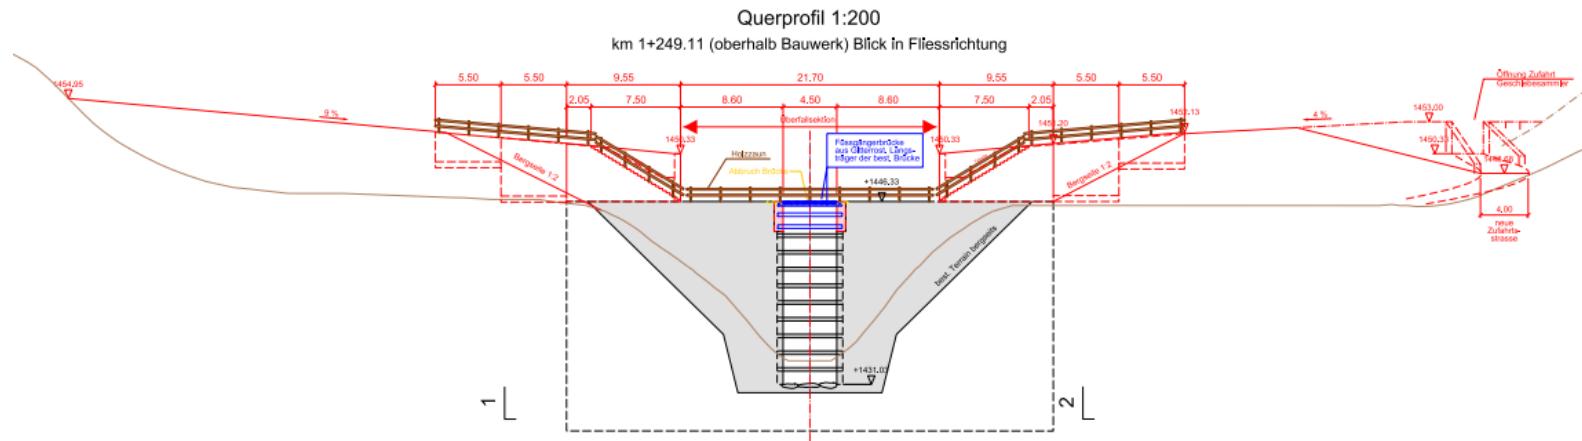
Münstigerbach Zukunft

- Projektaufnahme 2008 (Sofortmassnahmen)
- Überarbeitung Gesamtprojekt 2014
- Projektstand, Vernehmlassungsverfahren Kanton 2024
