# Unwetter vom 29./30. Juni 2024

## Gemeinde Goms

### Kurz-Bericht - Übersicht

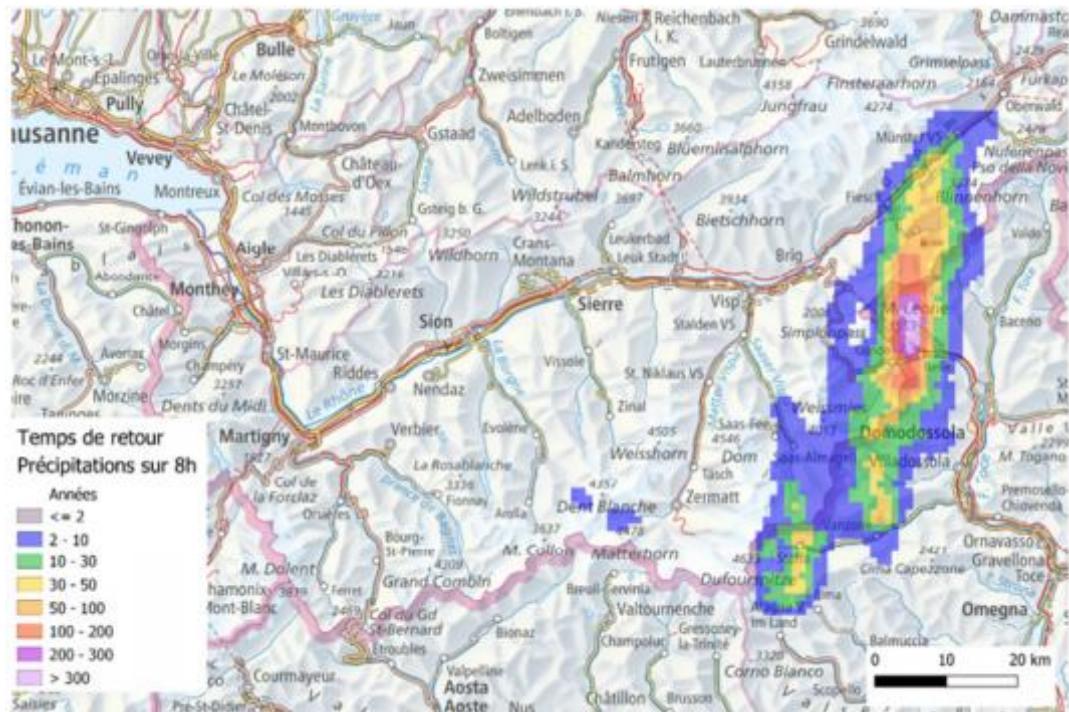
Karte der Wiederkehrzeiten der maximalen Niederschlagssumme, die in 8 Std. gefallen sind (zwischen dem 29. Juni 2024, 11.00 Uhr und dem 30. Juni 2024, 11.00 Uhr), basierend auf stündlichen CombiPrecip-Daten und abgeleitet von den mittleren Wiederkehrzeiten aus dem hydrologischen Atlas. Quelle: Übersetzung aus Wetterbericht Juni 2024, DNAGE

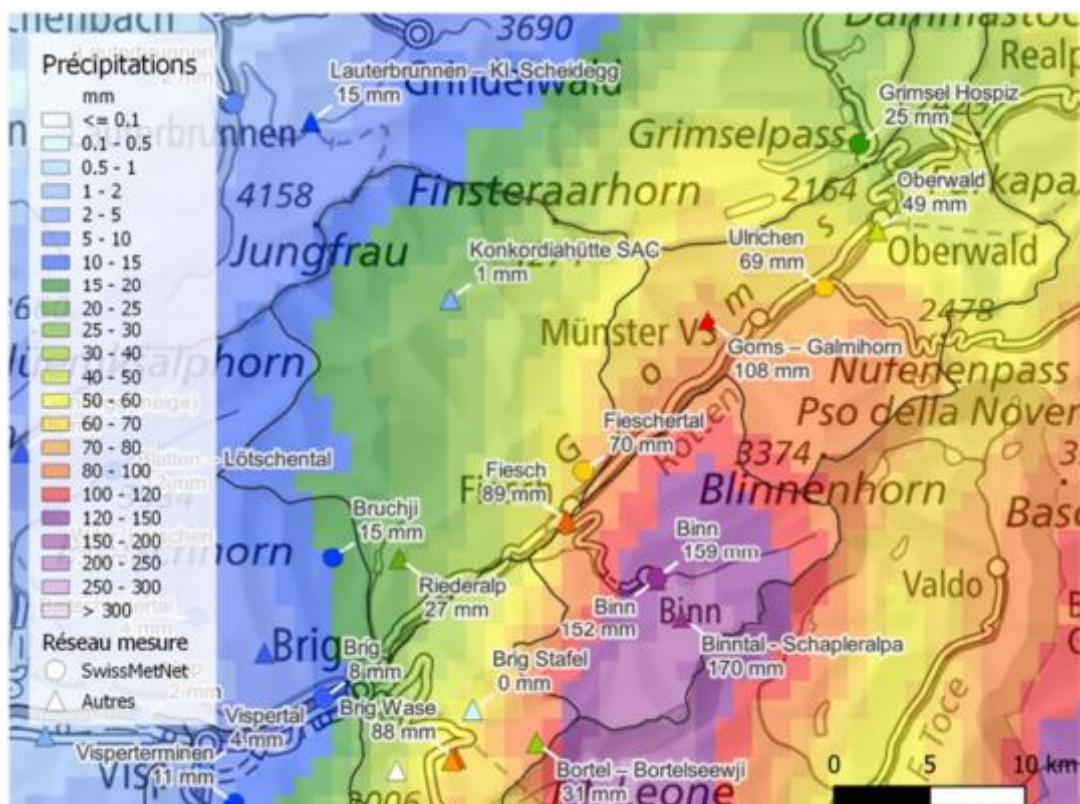
An den Stationen Goms Tal und Binntal gemessene Summen (rund: Station SwissMetNet von Meteo Swiss, Dreiecke: Stationen anderer Messnetze), raumbezogene Daten: Kumulation von CombiPrecip, für die Periode vom 29. Juni 2024, 11.00 Uhr bis zum 30. Juni 2024, 11.00 Uhr.  
Quelle: Übersetzung aus Wetterbericht Juni 2024, DNAGE

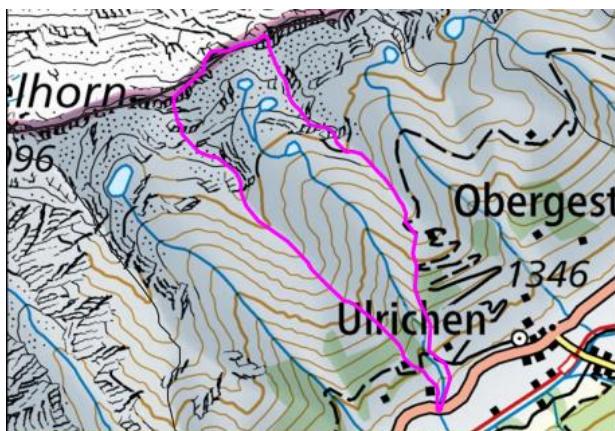
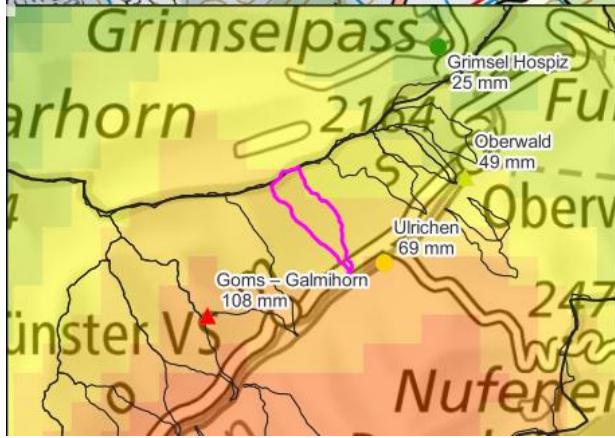
Einzugsgebiet: Niderbach

Fläche: 3.43 km<sup>2</sup>

Höhe: 1'349 – 2'888 m

Durchschnittliche Höhe: 2'308 m

Kumulativ in 24 Std.: 62 mm (29.06.2024, 11.00 h - 30.06.2024, 11.00 h)

Kumulativ in 8 Std.: 53 mm (29.06.2024, 16.00 h - 30.06.2024, 00.00 h)

Max. stündliche Intensität: 16.5 mm/h

Erwarteter Abfluss in 24 Std: 12 mm

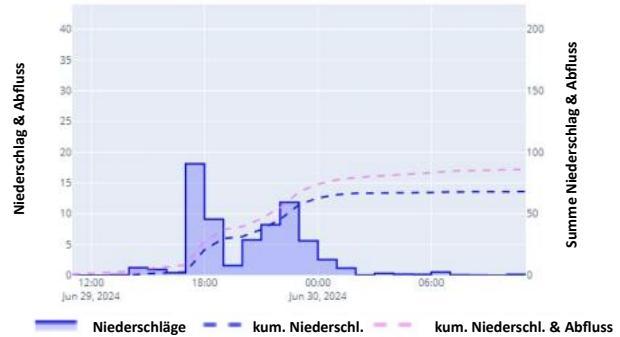
Einzugsgebiet: Münstigerbach

Fläche: 15.73 km<sup>2</sup>

Höhe: 1'327 – 3'453 m

Durchschnittliche Höhe: 2'453 m

Kumulativ in 24 Std.: 68 mm (29.06.2024, 11.00 h - 30.06.2024, 11.00 h)

Kumulativ in 8 Std.: 61 mm (29.06.2024, 16.00 h - 30.06.2024, 00.00 h)

Max. stündliche Intensität: 18.1 mm/h

Erwarteter Abfluss in 24 Std: 17 mm

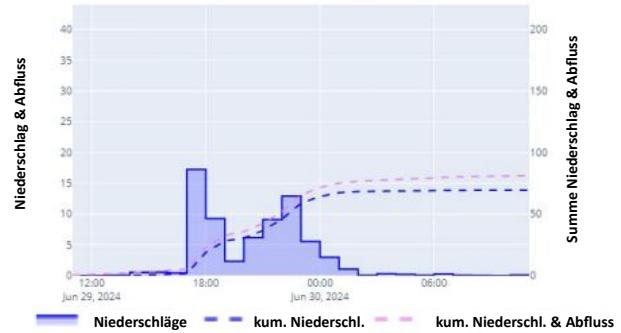
**Einzugsgebiet: Bächitalbach**

Fläche: 8.76 km<sup>2</sup>

Höhe: 1'300 – 3'505 m

Durchschnittliche Höhe: 2'496 m

Kumulativ in 24 Std.: 69 mm (29.06.2024, 11.00 h - 30.06.2024, 11.00 h)

Kumulativ in 8 Std.: 63 mm (29.06.2024, 16.00 h - 30.06.2024, 00.00 h)

Max. stündliche Intensität: 17.3 mm/h

Erwarteter Abfluss in 24 Std: 11 mm

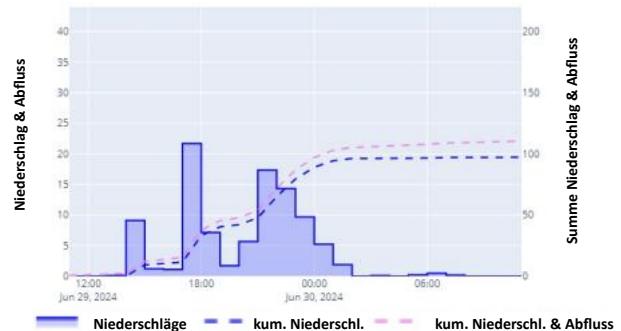
Einzugsgebiet: Blinnen

Fläche: 18.4 km<sup>2</sup>

Höhe: 1'309 – 3'374 m

Durchschnittliche Höhe: 2'369 m

Kumulativ in 24 Std.: 97 mm (29.06.2024, 11.00 h - 30.06.2024, 11.00 h)

Kumulativ in 8 Std.: 79 mm (29.06.2024, 16.00 h - 30.06.2024, 00.00 h)

Max. stündliche Intensität: 22.4 mm/h

Erwarteter Abfluss in 24 Std: 13 mm

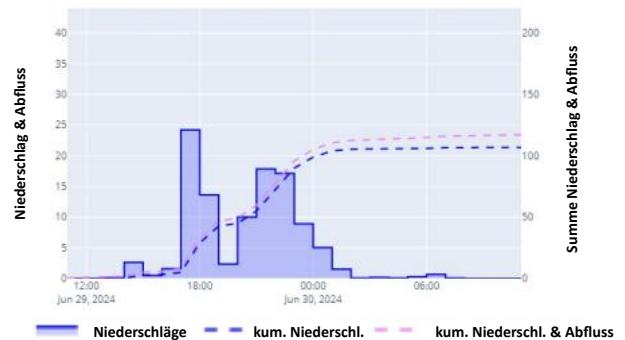
Einzugsgebiet: Ritzibach

Fläche: 3.65 km<sup>2</sup>

Höhe: 1'279 – 2'746 m

Durchschnittliche Höhe: 2'228 m

Kumulativ in 24 Std.: 107 mm (29.06.2024, 11.00 h - 30.06.2024, 11.00 h)

Kumulativ in 8 Std.: 96 mm (29.06.2024, 16.00 h - 30.06.2024, 00.00 h)

Max. stündliche Intensität: 24.2 mm/h

Erwarteter Abfluss in 24 Std: 10 mm

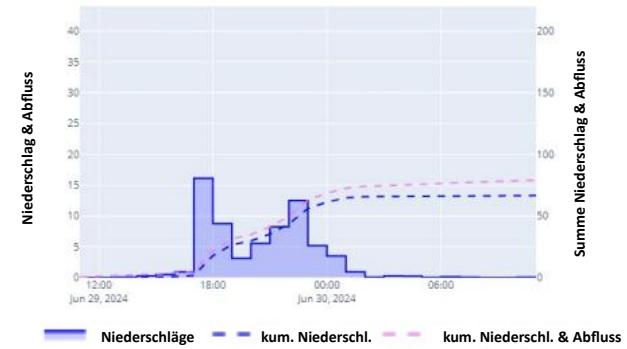
**Einzugsgebiet: Walibach**

Fläche: 12.08 km<sup>2</sup>

Höhe: 1'269 – 3'504 m

Durchschnittliche Höhe: 2'528 m

Kumulativ in 24 Std.: 67 mm (29.06.2024, 11.00 h - 30.06.2024, 11.00 h)

Kumulativ in 8 Std.: 60 mm (29.06.2024, 16.00 h - 30.06.2024, 00.00 h)

Max. stündliche Intensität: 16.1 mm/h

Erwarteter Abfluss in 24 Std: 12 mm

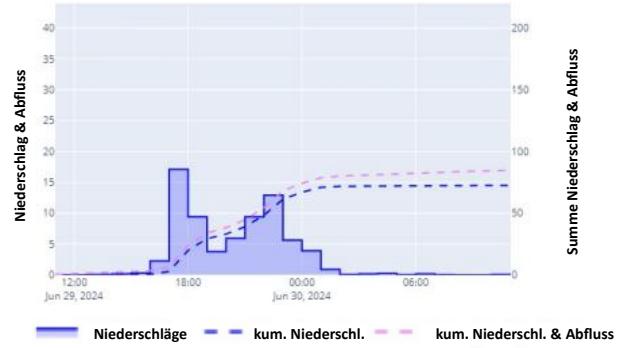
**Einzugsgebiet: Wilerbach**

Fläche: 4.12 km<sup>2</sup>

Höhe: 1'235 – 3'004 m

Durchschnittliche Höhe: 2'379 m

Kumulativ in 24 Std.: 73 mm (29.06.2024, 11.00 h - 30.06.2024, 11.00 h)

Kumulativ in 8 Std.: 67 mm (29.06.2024, 16.00 h - 30.06.2024, 00.00 h)

Max. stündliche Intensität: 17.1 mm/h

Erwarteter Abfluss in 24 Std: 12 mm

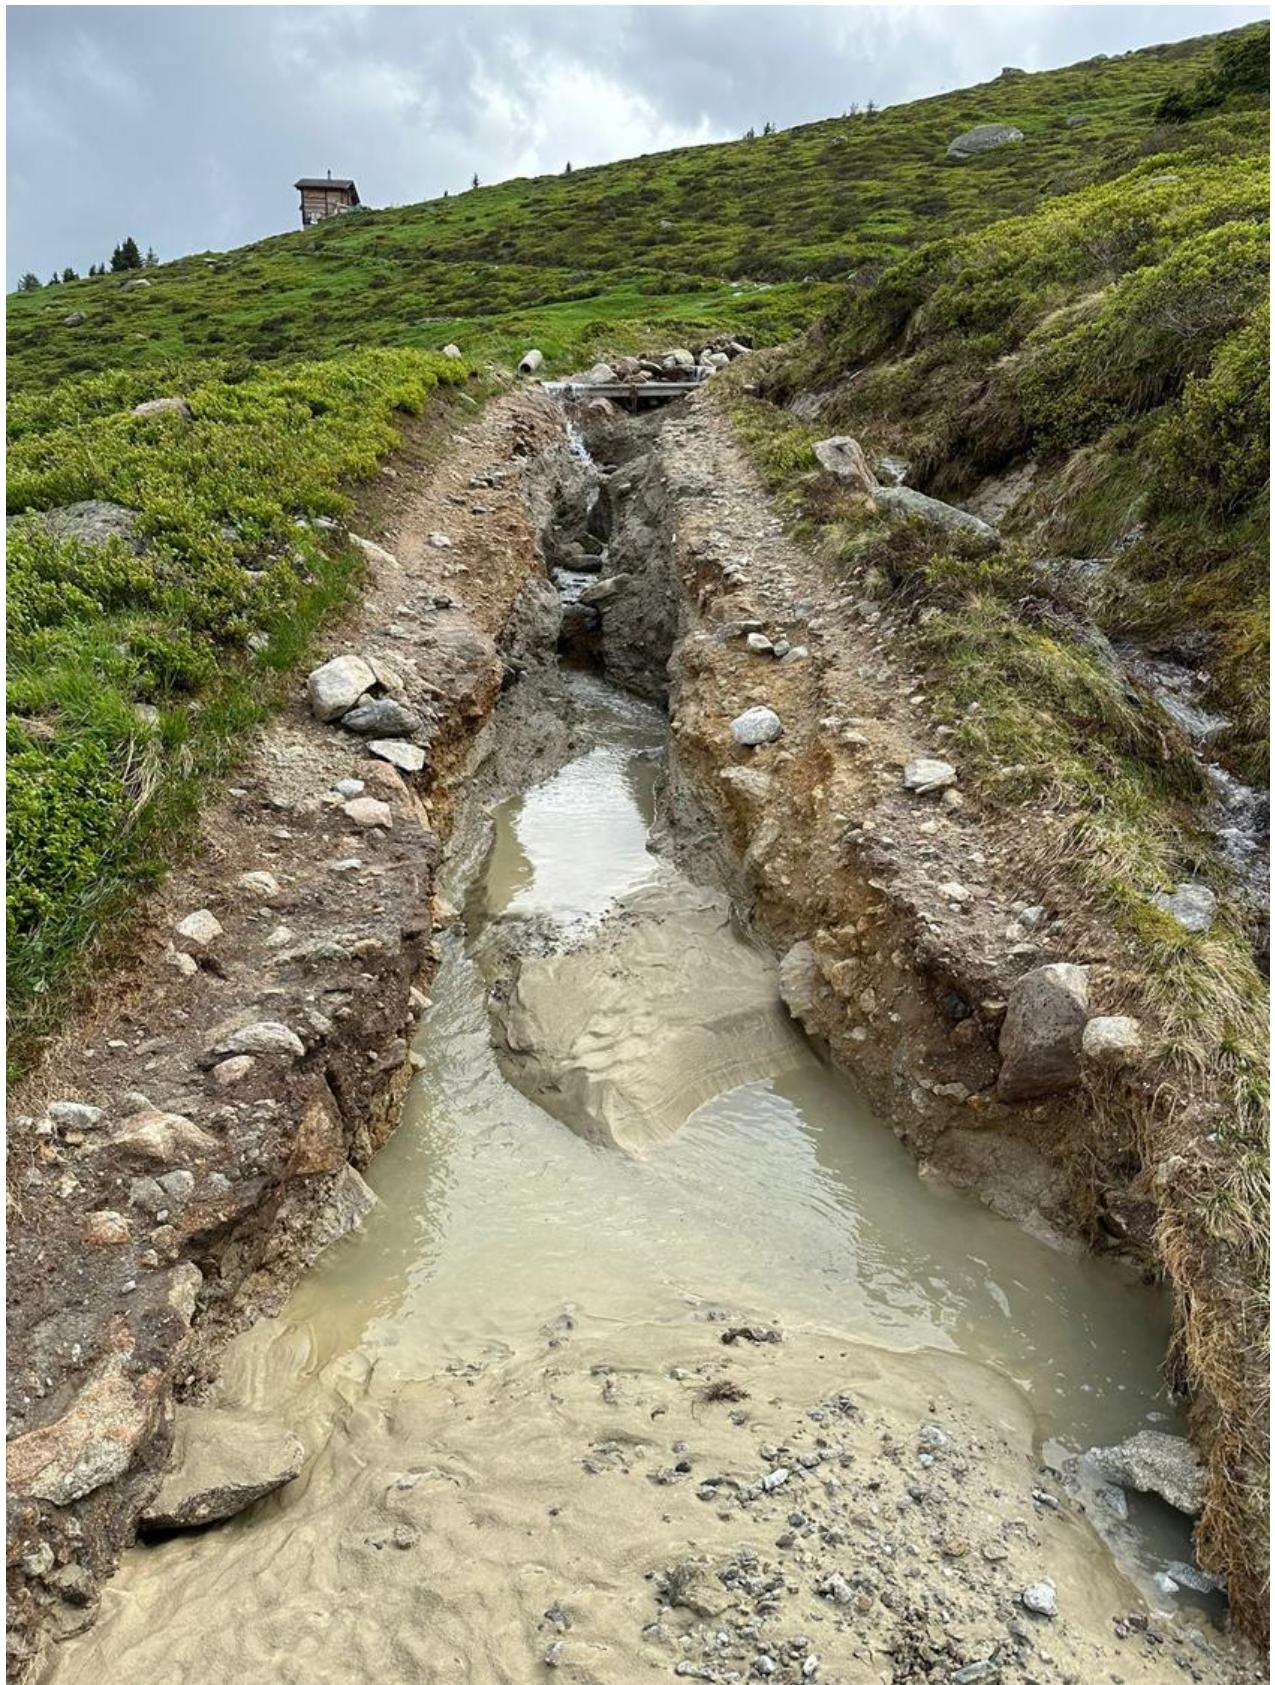
Die Zugangsstrasse Galmihornhütte Münster wurde stark unterspült.

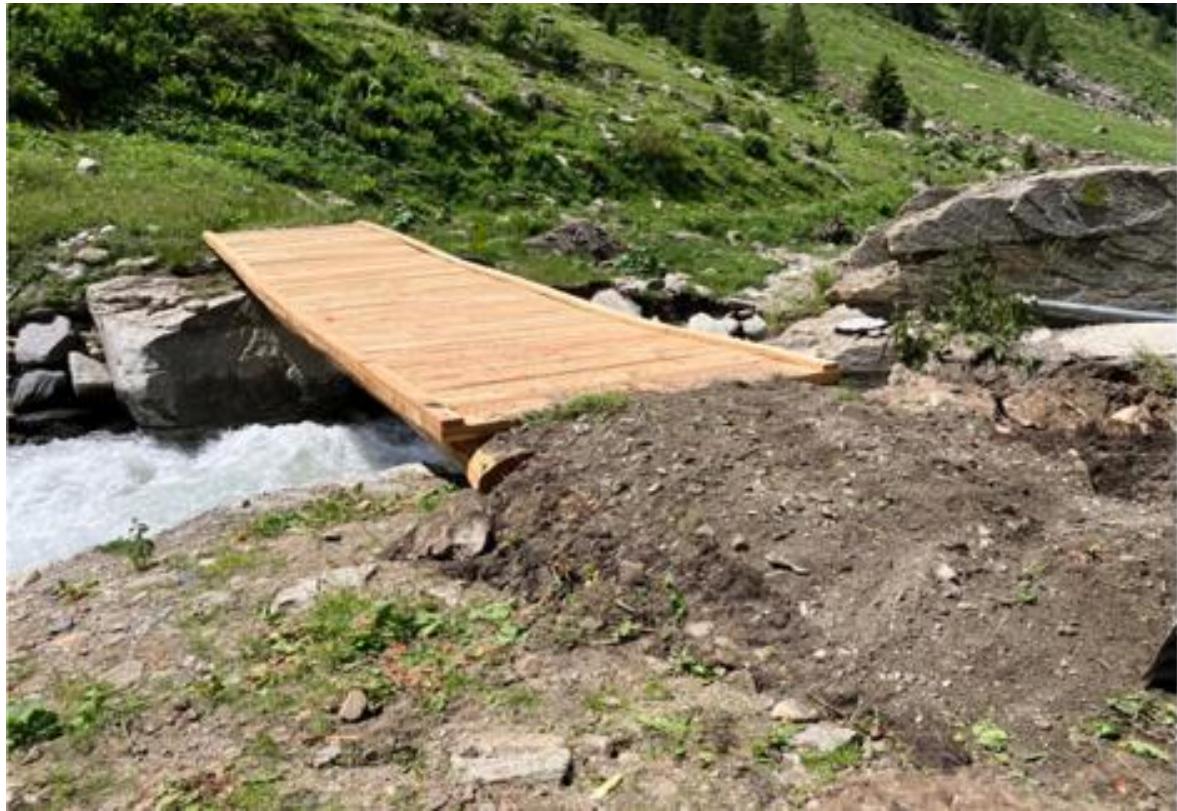
Die Brücken auf Alpweiden und Wanderwegen in den Seitentälern mussten mehrheitlich ersetzt werden.

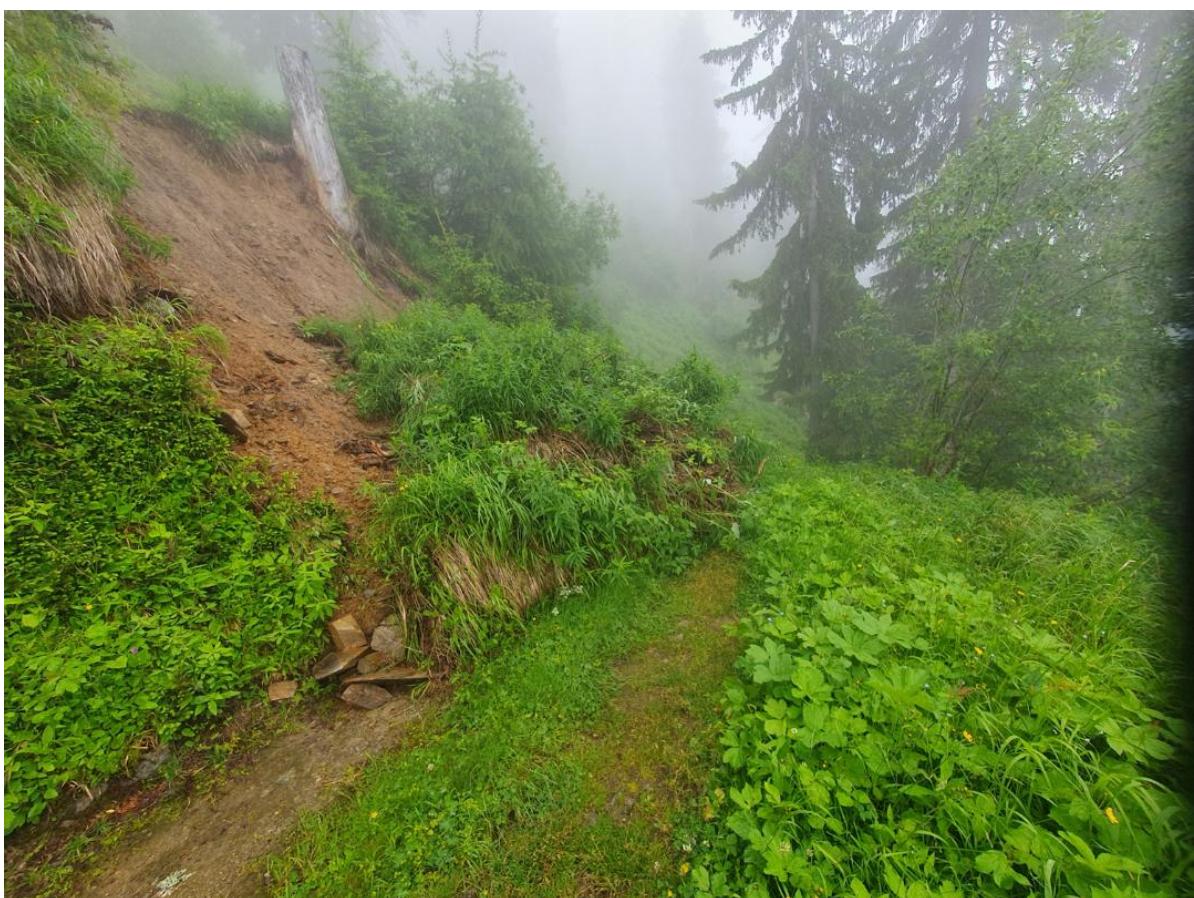
Die Zugangswege waren an vielen Stellen durch Hangrutsche unpassierbar.

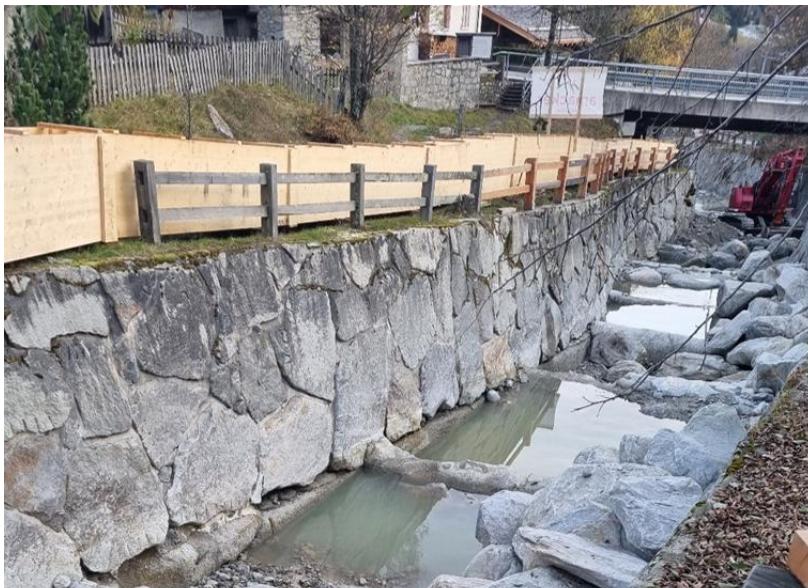
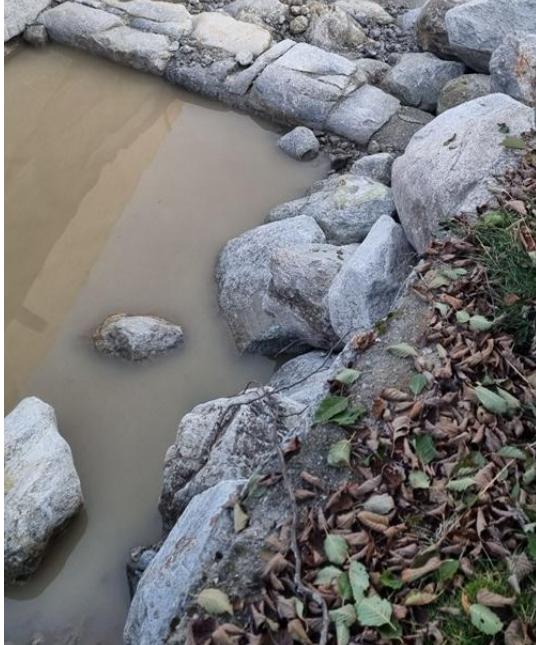
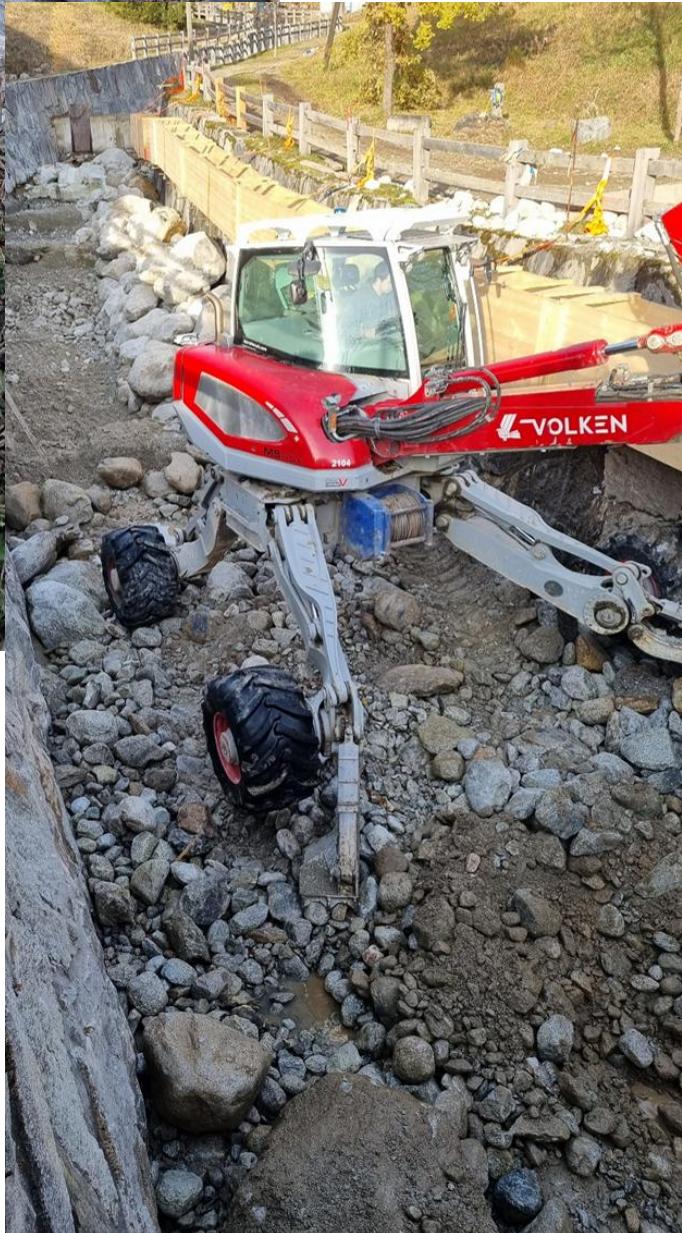
## Sofortmassnahme Sanierung Bachsohle Münster vom Oktober bis Dezember 2024

Starke Unterspülungen an der Mauer

Abschluss Hauptarbeiten 20. Dezember 2024

Abschluss Sanierung der Bachsohle April 2025

Totalkosten CHF 1.5 Mio.

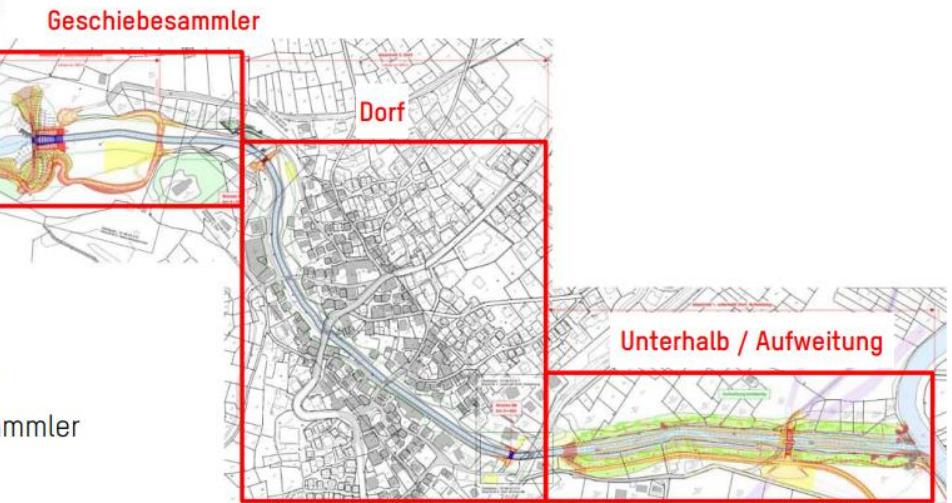
### Hochwasserschutzkonzept (HWSK) Münstigerbach

#### Flussbauliche Massnahmen

##### Abschnitt 1: Unterlauf

- Aufweitung
- Damm/Strasse
- Revitalisierung

##### Abschnitt 2: Dorf

- Anpassung Brücken
- Überlastkorridor

##### Abschnitt 3: Sammler

- Anpassung Geschiebesammler
- Anpassung Zufahrt
- Option: Abtiefung

- Plangenehmigung 2025/26
- Baubeginn 2026
- Kosten ca. CHF 13.5 Mio.
